富草小学校校区 (子供の移動経路/通学路等の通学路対策箇所図)

【合同点検メンバー】小学校、阿南警察署、飯田建設事務所、教育委員会、阿南町建設環境課、保育園

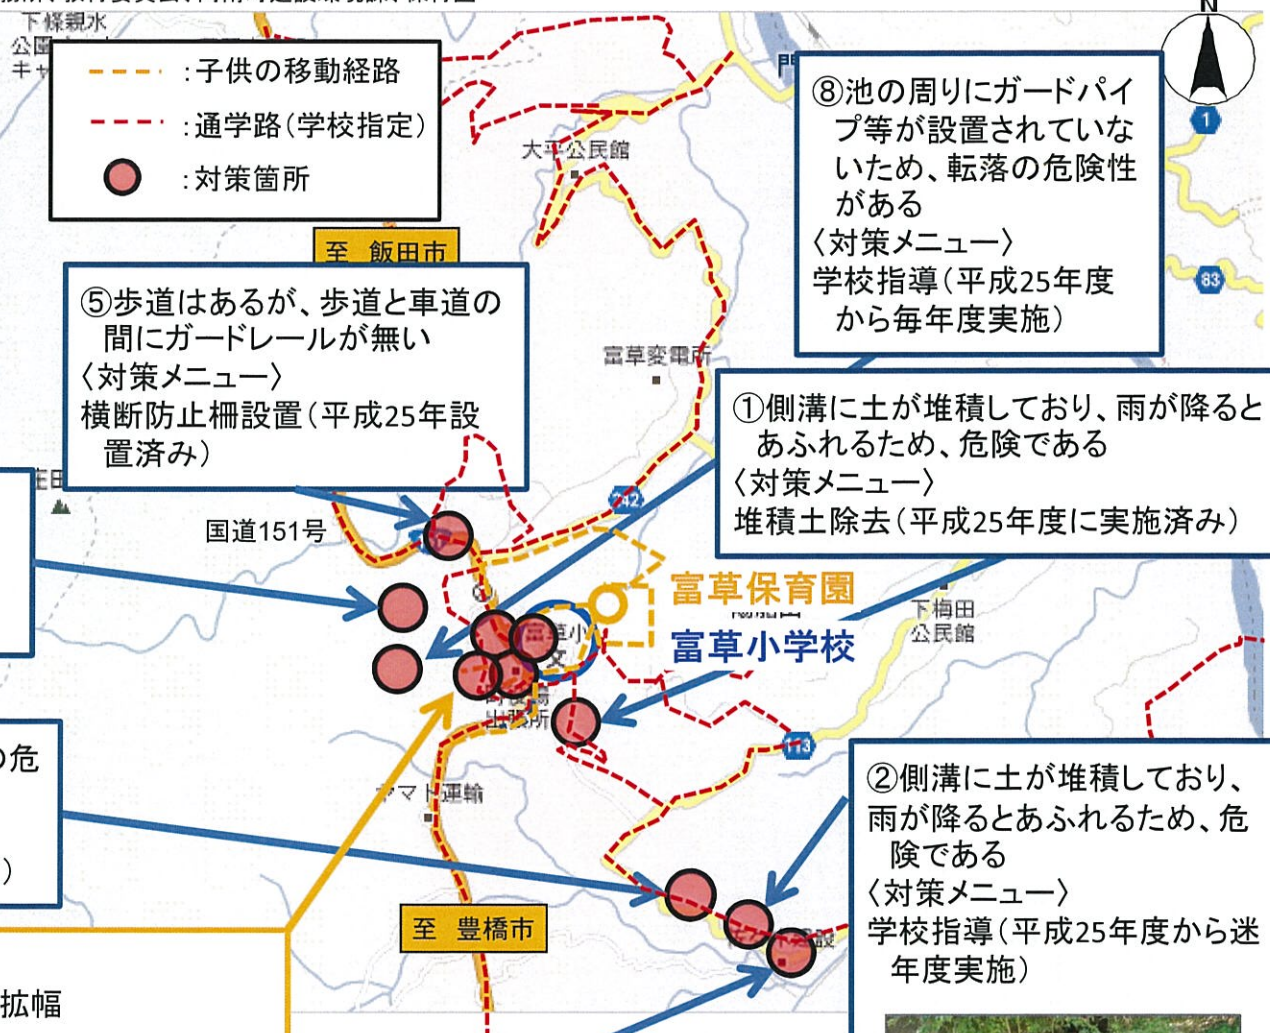
- : 子供の移動経路
- - - : 通学路(学校指定)
- : 対策箇所

⑤歩道はあるが、歩道と車道の間にガードレールが無い
 <対策メニュー>
 横断防止柵設置(平成25年設置済み)

⑧池の周りにガードパイプ等が設置されていないため、転落の危険性がある
 <対策メニュー>
 学校指導(平成25年度から毎年度実施)

①側溝に土が堆積しており、雨が降るとあふれるため、危険である
 <対策メニュー>
 堆積土除去(平成25年度に実施済み)

⑦近くに住宅があり、子供の出入りが多いが、見通しが悪い
 <対策メニュー>
 学校指導(平成25年度から毎年度実施)

④ガードレールがなく、歩行者の転落の危険あり
 <対策メニュー>
 学校指導(平成25年度から毎年度実施)

②側溝に土が堆積しており、雨が降るとあふれるため、危険である
 <対策メニュー>
 学校指導(平成25年度から迷年度実施)

⑨横断歩道が無く危険
 <対策メニュー>路肩(路側帯)の設置・拡幅
 ⑩店への車の出入りが多く危険
 <対策メニュー>路側帯側のカラー舗装化
 ⑪交通量が多い
 <対策メニュー>交差点等のカラー舗装化
 ⑫待ち場にボラードが無く危険
 <対策メニュー>車止め(鉄製ポール等)の設置

③ガードレールがなく、歩行者の転落の危険あり
 <対策メニュー>
 ガードレール設置(平成25年度に実施済み)
