わごう 和合小学校校区 (子供の移動経路／通学路対策箇所図)

【合同点検メンバー】小学校、阿南警察署、飯田建設事務所、教育委員会、阿南町建設環境課

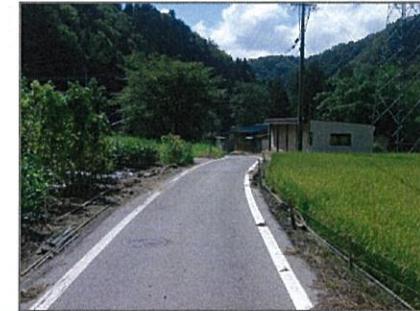
- ・幅員が狭い直線で、スピードを上げて通行する車が多く、歩行者が危険
- 〈対策メニュー〉
学校指導(平成25年度から毎年度実施)

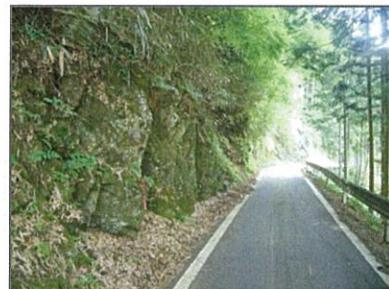
- ・落石が多く、通学する児童が危険
〈対策メニュー〉
法面防災工事(平成26年度に実施済み)

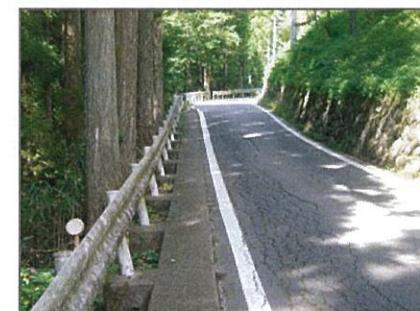
- ・幅員が狭く、道筋が直角に折れ曲がっているため、見通しが悪い
- 〈対策メニュー〉
学校指導(平成25年度から毎年度実施)
