富草小学校校区 (子供の移動経路/通学路等の通学路対策箇所図)

【合同点検メンバー】小学校、阿南警察署、飯田建設事務所、教育委員会、阿南町建設環境課、保育園

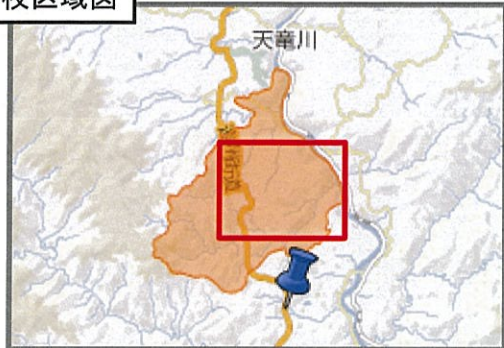
学校区域図

⑤歩道はあるが、歩道と車道の間にガードレールが無い
 <対策メニュー>
 横断防止柵設置(平成25年設置済み)

⑧池の周りにガードパイプ等が設置されていないため、転落の危険性がある
 <対策メニュー>
 学校指導(平成25年度から毎年度実施)

①側溝に土が堆積しており、雨が降るとあふれるため、危険である
 <対策メニュー>
 堆積土除去(平成25年度に実施済み)

⑦近くに住宅があり、子供の出入りが多いが、見通しが悪い
 <対策メニュー>
 学校指導(平成25年度から毎年度実施)

④ガードレールがなく、歩行者の転落の危険あり
 <対策メニュー>
 学校指導(平成25年度から毎年度実施)

②側溝に土が堆積しており、雨が降るとあふれるため、危険である
 <対策メニュー>
 学校指導(平成25年度から迷年度実施)

⑨横断歩道が無く危険
 <対策メニュー>路肩(路側帯)の設置・拡幅
 ⑩店への車の出入りが多く危険
 <対策メニュー>路側帯側のカラー舗装化
 ⑪交通量が多い
 <対策メニュー>交差点等のカラー舗装化
 ⑫待ち場にボラードが無く危険
 <対策メニュー>車止め(鉄製ポール等)の設置

③ガードレールがなく、歩行者の転落の危険あり
 <対策メニュー>
 ガードレール設置(平成25年度に実施済み)
